2014年11月22日長野県北部を震源とする地震について

本稿では、今回の地震と被害の概要を、弊社が11月25日に実施した現地での被害調査結果とともにまとめる。また、今後国内において発生が懸念される内陸活断層による地震リスクについても解説する。

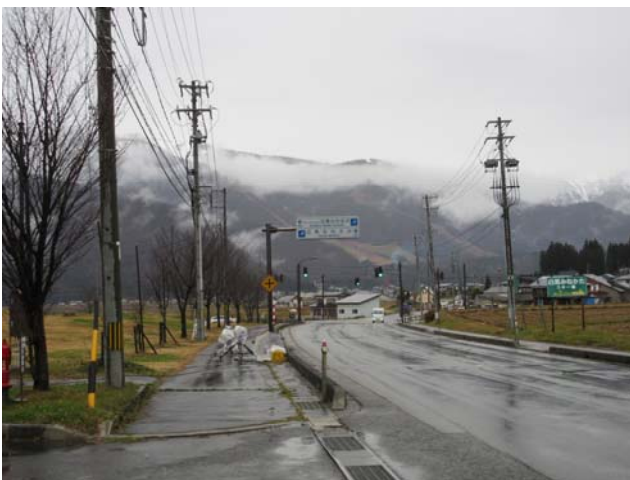
■写真 1 白馬村堀之内地区全景

- 今回の地震による被害は、白馬村を南北に横断する国道 148 号線・JR 大糸線を中心に、東西で被害状況が異なる。東側のエリア（白馬村堀之内地区等）は今回の地震による被害が顕著であるが、西側のエリア（白馬村中心部等）においては被害が少なかった。この原因の特定のためには、詳細な調査が待たれる。
- 白馬村堀之内地区では木造家屋倒壊（写真 1）、路面の隆起が見受けられたほか、山地での土砂崩れが散見された。同地区は、長野県道 33 号白馬美麻線（通称：オリンピック道路）沿いに位置しており、県道に沿って木造家屋等の被害が確認された。道路については、路面の隆起、亀裂といった被害が見受けられ、多くは応急処置が講じられているが、一部では通行止めとなっている。
- 一方、白馬村中心部においては、一般家屋・公共建築物（鉄筋コンクリート造・鉄骨造）の倒壊、外壁の脱落等の被害は、建物構造に関わらず見受けられなかった。また、道路の隆起や亀裂、電柱の倒壊も確認できなかった。
- JR 大糸線白馬大池駅周辺では、国道 148 号線、JR 大糸線（写真 2）で、土砂崩れの痕跡が確認された。周辺の斜面等でも土砂崩れの痕跡が見受けられたほか、周辺道路上には落石が確認された。
- 人的被害の多くは、全壊した住家等の下敷きになった人の他に、家具の転倒や落下物によるもの、地震発生時に慌てて転倒したこと等に起因するものであった。

甚大な被害のあった白馬村堀之内地区の全景。写真右奥に見える集落では家屋の倒壊が発生している。信号機に見られるように電力は復旧済みで、電柱の倒壊は見受けられない。

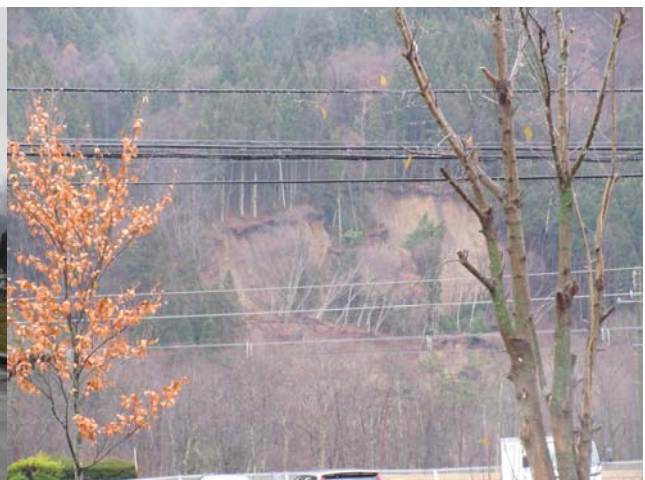
■写真 2 断層周辺地域における土砂崩れの痕跡

国道 148 号線から東方を撮影。震源地直上の山地斜面にて土砂崩れが見られた。このような土砂崩れは至る箇所で見受けられており、一部、道路を閉塞している箇所もある。
